# 石油氣漏通宵 茶餐廳大爆炸

## 清晨開工開爐 廚工食客命危 街道淪廢墟

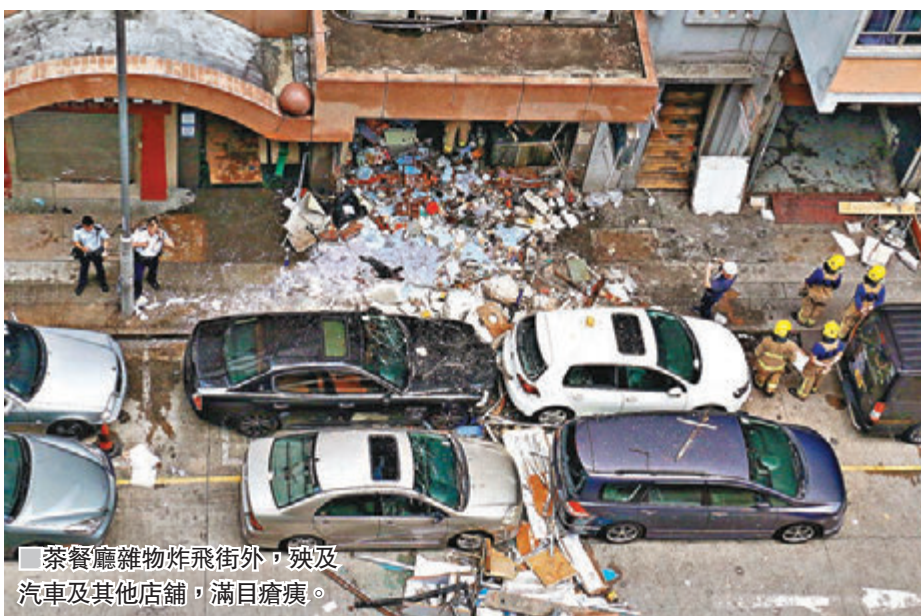
茶餐廳雜物炸飛街外,殃及汽車及其他店舖,滿目瘡痍。

有附近“天眼”攝得爆炸一刻,可見大量碎片及煙塵由店舖噴射而出,雜物飛射至馬路對面的店舖,一名男途人剛步險遭殃,他嚇至立即抱頭逃避。大爆炸後街道滿目瘡痍,爆炸氣流令路旁一個咪錶柱彎曲變形,停泊路邊4輛私家車玻璃部分震碎,車身遭飛射雜物擊至凹陷,附近店舖招牌損

毀,有碎片直飛對面仍未開舖的車房,將其捲開撞凹。

根據現場嚴重破壞情況,盧覺強估計氣體爆炸的衝撞力超過1噸,約等於一個手榴彈爆炸、又或是一架1.4噸私家車以20公里正面撞擊的威力,致令茶餐廳的天花鬆脫,門口及店外車輛玻璃碎裂,連對面馬路的车房鐵閘亦被碎片撞凹。

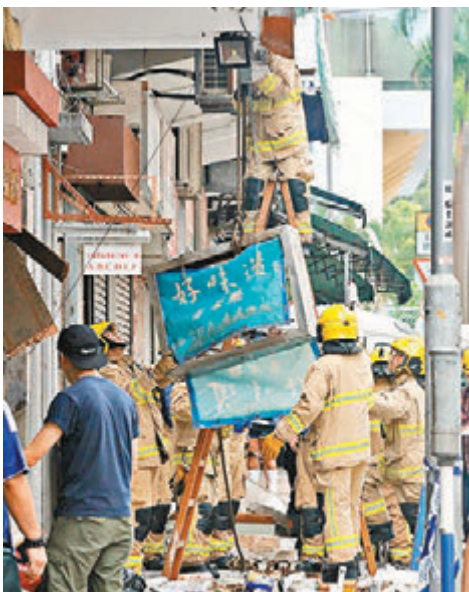
茶餐廳的招牌亦遭炸毀。
