55樓批盪「斷塔」 2人墮斃女甩頭

組件扑穿車頂險殺跟車工 機電署促7日內交報告

香港文匯報訊（記者 杜法祖）是次致命工業意外出事的裝置是「塔式工作台」，並非一般在大廈外牆所用的吊船。有工程師指出，肇事塔式工作台靠路軌支撐，若突然加速或剎停，均可能令組件鬆脫釀成意外。

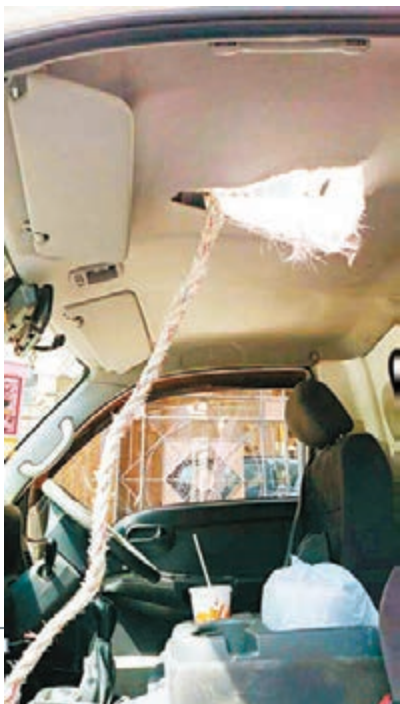
▲碎件擊穿車頂射進駕駛艙。 劉友光攝

工作台墜毀發出巨響，大量組件及雜物四散。當時，一輛凍櫃貨車停在梅道準備送貨入附近一間超級市場，有碎件擊穿車頂射進駕駛艙，跟車工人手部被擊中輕

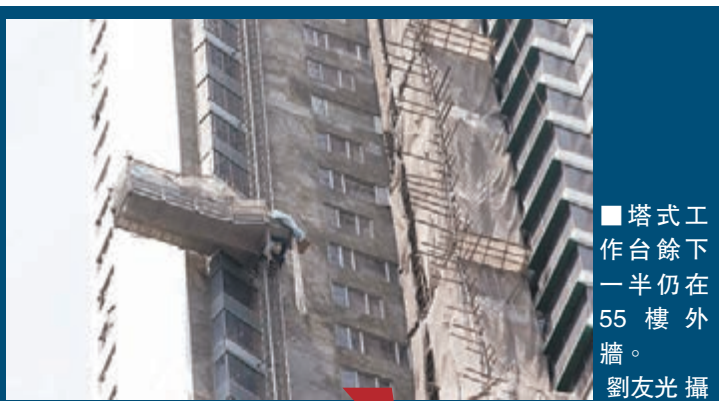
▲塔式工作台餘下一半仍在55樓外牆。 劉友光攝

昨晨11時08分，當時3男1女工人在塔式工作台為大廈外牆進行批盪工程。據現場消息稱，當移至55樓外牆時，工作台右邊約5.5米長一翼突然斷開，站在台上的2名男女工人頓時連人帶台及一個電箱飛墮，「拋物線」跌落屋苑第二座對開平台空地墜毀，男工被困台內。女工則跌落對開坡下梅道一處蓋有帳篷山邊，身首異處。據消息稱，事發後，另一端沒有倒塌的工作台懷疑撞入單位窗台，台上2名工人驚惶失措，慌忙爬回大廈內。

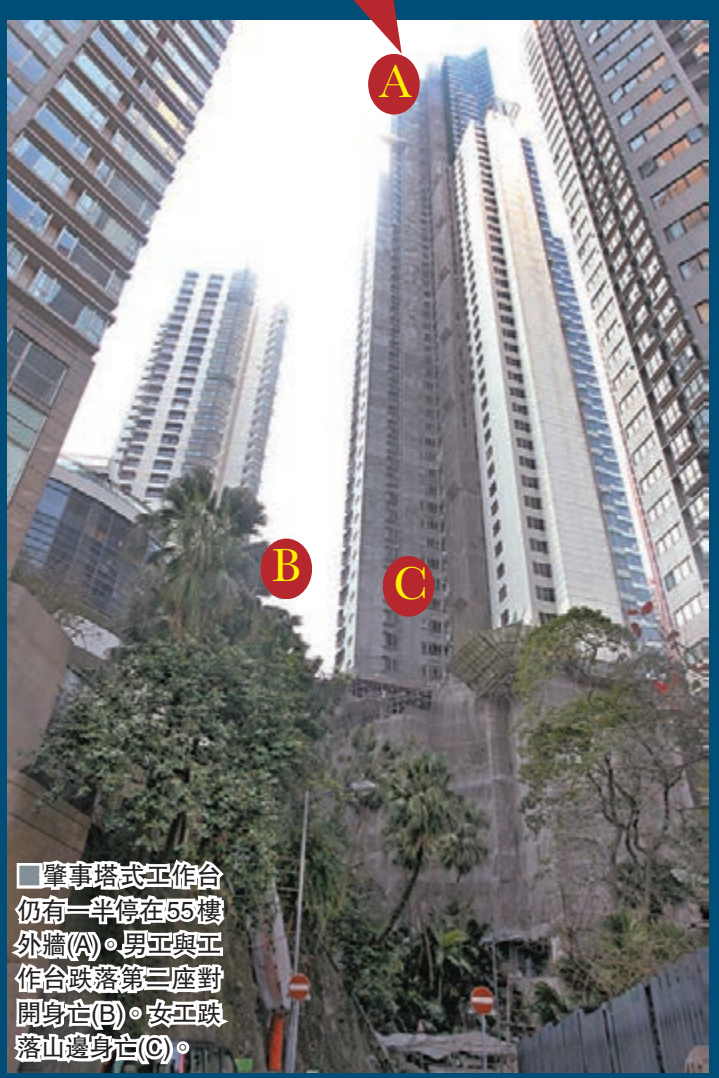
▲肇事塔式工作台仍有一半停在55樓外牆(A)。男工與工作台跌落第三座對開身首(B)。女工跌落山邊身首(C)。
