拍板驗筋 鑿開80處

下周一「第一鑿」 港鐵料檢測加還原起碼16周

香港文匯報訊(記者 馮健文)就沙中線紅磡站擴建工程進行期間發生鋼筋被剪短及螺絲帽接駁出現問題事故，港鐵前日向政府提交全面評估策略建議，昨日獲政府接納。港鐵指出，策略有「兩目的、三階段」，包括鑿開月台層板共80個位置，讓最少168個鋼筋或螺絲帽外露，以供檢查；預計檢測及還原工作需時最少16個星期，「第一鑿」於下星期一進行。港鐵強調，取樣方式屬國際認可並行之有效，可找出更客觀、具代表性及科學化的結論。

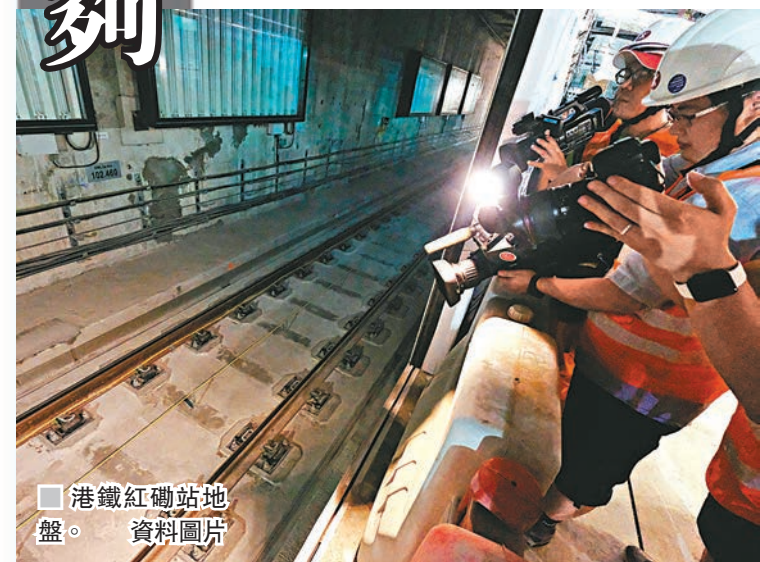
圖為垂直連續牆及月台板塊間連接需要用的螺絲帽。資料圖片
