# 「微創」修換污渠 趕折計時臭彈

全港12區污管大限到等救 渠署3新技術免挖坑速整修

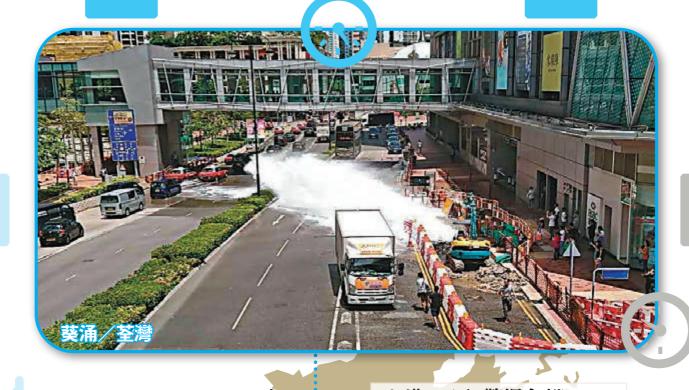
1。建造修復豎井 2.切割渠管 3。清洗及檢測渠管

4。套管模板測試 5。维行套管工作 6. 進行灌漿工作

內套喉管法(Sliplining): 使用玻璃纖維渠管推入受損 毫米以上 渠管內,再用水泥灌漿封堵 受損渠管與玻璃纖維新管之 間縫隙,形成新渠管

經團隊日以繼夜的搶修後,終於成功 降低污水水量,之後再使用「內套喉管 法」,將玻璃纖維管套入損毀的水泥渠 管中,將整條老化的主幹渠更新,「翻新 後的渠管設計壽命同樣達40年,確保幾

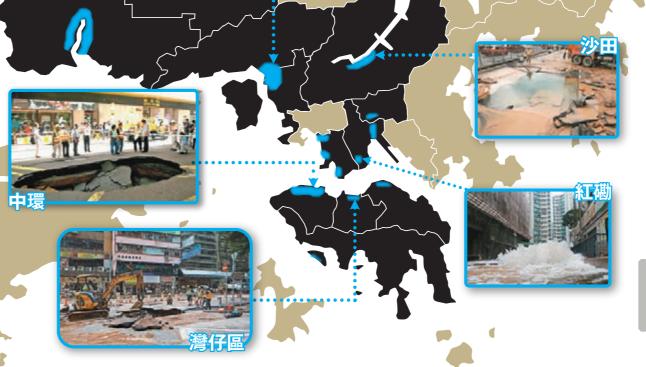
## 全港12區 驚爆危機

■色為污渠「就夠鐘」區域,遍佈元朗、屯門、 葵涌/荃灣、沙田/火炭、油尖旺、紅磡、九 龍城、中上環、銅鑼灣、北角、鴨脷洲
