青銅輪牙馬車修復後再展旌旗 西周「第一豪車」重現真容

「我車既攻，我馬既同。蕭蕭馬鳴，悠悠旌旆……」2,800多年前的西周時期，無論是天子出巡，還是貴族狩獵，抑或大軍出征，駿馬嘶鳴、旌旗飄飄的駟馬戰車必不可少，這也是那個時代禮儀、尊貴和威嚴的象徵。2014年出土於陝西寶雞市岐山周原遺址的西周「青銅輪牙馬車」，因全車鑲嵌逾萬枚綠松石，而被譽為西周「第一豪車」。記者從陝西省考古研究院獲悉，經過文物保護工作者幾年來連續不斷的保護修復，該車已於近日清理保護完畢。考古人員目前正在按照原來的工藝、結構，進行一比一的原樣復原，不久之後便會公開展出。

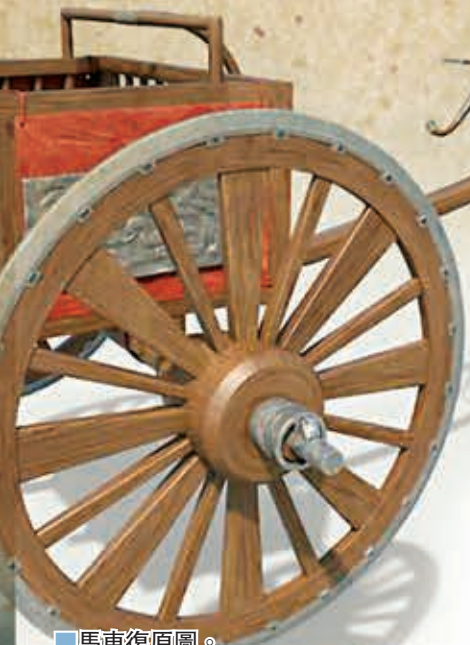
馬車復原圖。

據了解，目前，青銅馬車室內清理工作已經結束，根據實驗室提取的遺物和精確數據，考古人員正在按照原來的工藝、結構，對這輛青銅馬車進行一比一的原樣復原。「車體上裝飾的綠松石讓人印象深刻，每件器物上幾乎都鑲嵌有一兩百顆。」陝西省考古研究院研究員黃曉娟認為，考古工作不僅是要保護好文物本身，還要把文物所能反映出來的所有信息保留下來，為後面考古學家做判斷，或者為文物學家做研究。即將面世的青銅馬車雍容華貴，作為正在建設中的陝西考古博物館的一組實物展品，不久之後將會採用原物與仿製同展、實物與數字展示結合的方式公開展出，讓大家在「坑」上一睹西周「豪車」的風采。

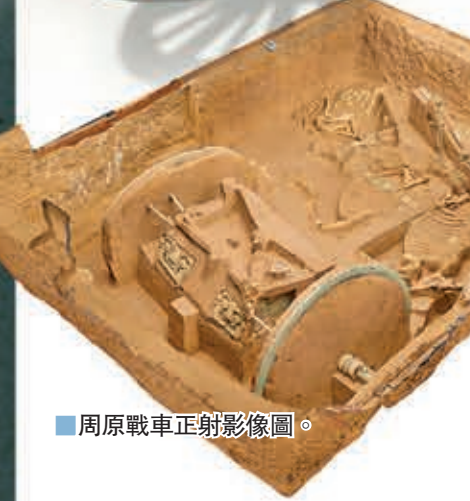
周原戰車正射影像圖。

經過對該區域的發掘，很快就證實了王占奎的推測，一座完整的車馬坑意外的展現在眾人面前。該套馬車遺蹟由車體和四匹馬的遺骸組成，經過測量，馬車長3.13米，寬2.7米，高1.5米。隨着清理和保護工作的逐步開展，這套西周馬車終於逐漸揭開了神秘面紗。考古工作者發現，該車不僅形體較大，而且裝飾華麗複雜，車廂裝飾有大量鑲嵌綠松石的青銅構件，輪轂上包着銅片，車廂壁上裝飾着薄壁青銅獸面、玉器和彩繪構件，拉車的馬匹還佩戴着皮質套具，在以往出土的商周時期同類馬車上很少發現。

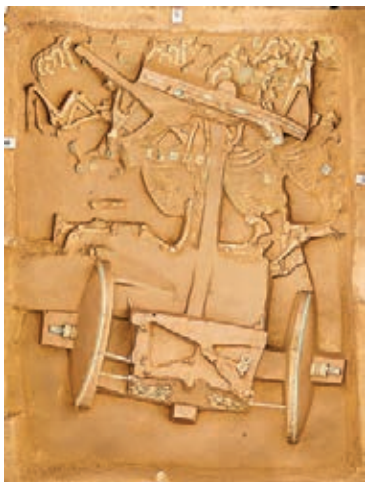
周原戰車三維影像圖。

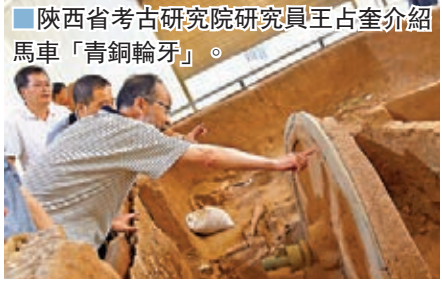
陝西省考古研究院研究員王占奎介紹馬車「青銅輪牙」。

「這輛車裝飾得很好，銅片的獸面、玉雕，馬的高度和純色等等，這些都顯示儀禮的東西可能強一些。」王占奎指出，該車的輪子被一圈銅包裹起來，而且進一步研究發現，輪子最外圍中間部分留下了的澆築痕跡未被磨掉，說明它很少使用，不是用來作戰的戰車。此外，輪沿很薄，如果長距離行駛的話，很容易陷進土裏邊去。「因而最有可能，這套馬車代表著某種西周高等級貴族的禮制，是禮儀用車。」

「除了裝飾豪華，它最獨特的地方在於整個車輪的外沿全部由青銅鑄造而成。」王占奎告訴記者，這是目前全國所發現的第二例，也是唯一一套保存完整的「青銅輪牙馬車」。

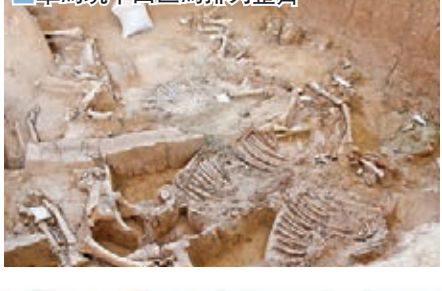
車馬坑中四匹馬排列整齊。

在隨後的發掘清理中，考古工作者又在該坑外西北部，再發現一座馬坑，內埋四匹馬。這兩座坑內馬匹身高均在1.4米到1.5米左右，經過DNA分析結果顯示，與馬車配套的四匹馬為黑色公馬，另一個馬坑內四匹馬則全部為栗紅色的公馬。專家推測，這四匹栗紅馬可能是「備胎」，一旦前面的四匹黑馬跑乏了，就會把後面這四匹栗紅馬換上來。「周代時，人們特別注重馬的毛色，這種習慣一直持續到漢代。」王占奎表示，當時的天子和高等級貴族用車都會選擇毛色相同的馬匹，這是身份和地位的象徵。

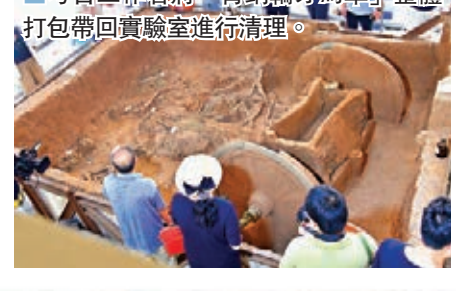
考古工作者將「青銅輪牙馬車」整體打包帶回實驗室進行清理。

雖然距今已經2,800年了，但這輛車昔日出土時仍然震撼到現場所有人。」為了完整保護這套罕見的青銅輪牙馬車的所有信息資料，最大限度地保存車輿的遺物和遺蹟，經過反覆論證後，王占奎和同事決定採用整體提取、異地保護措施，把重達70噸的車馬坑「打包」帶回進行實驗室考古。
